Кислородная коррозия

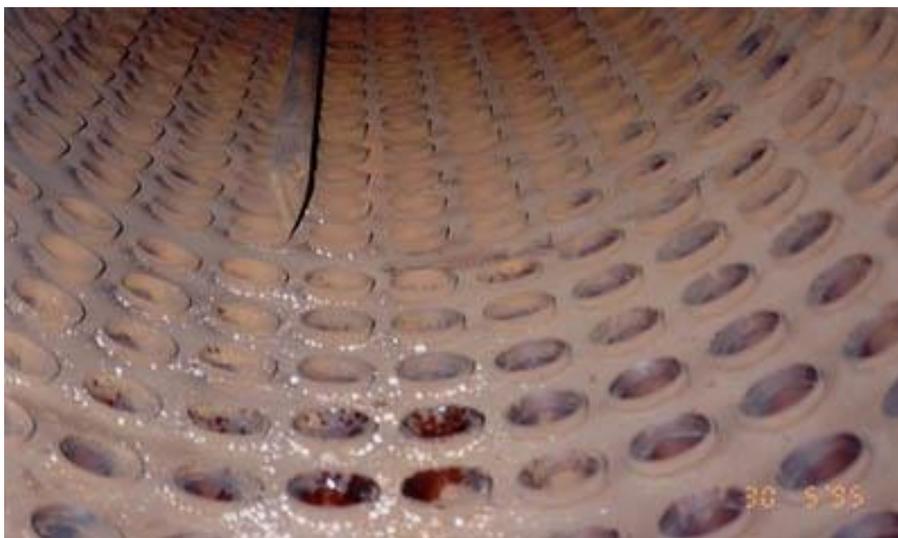
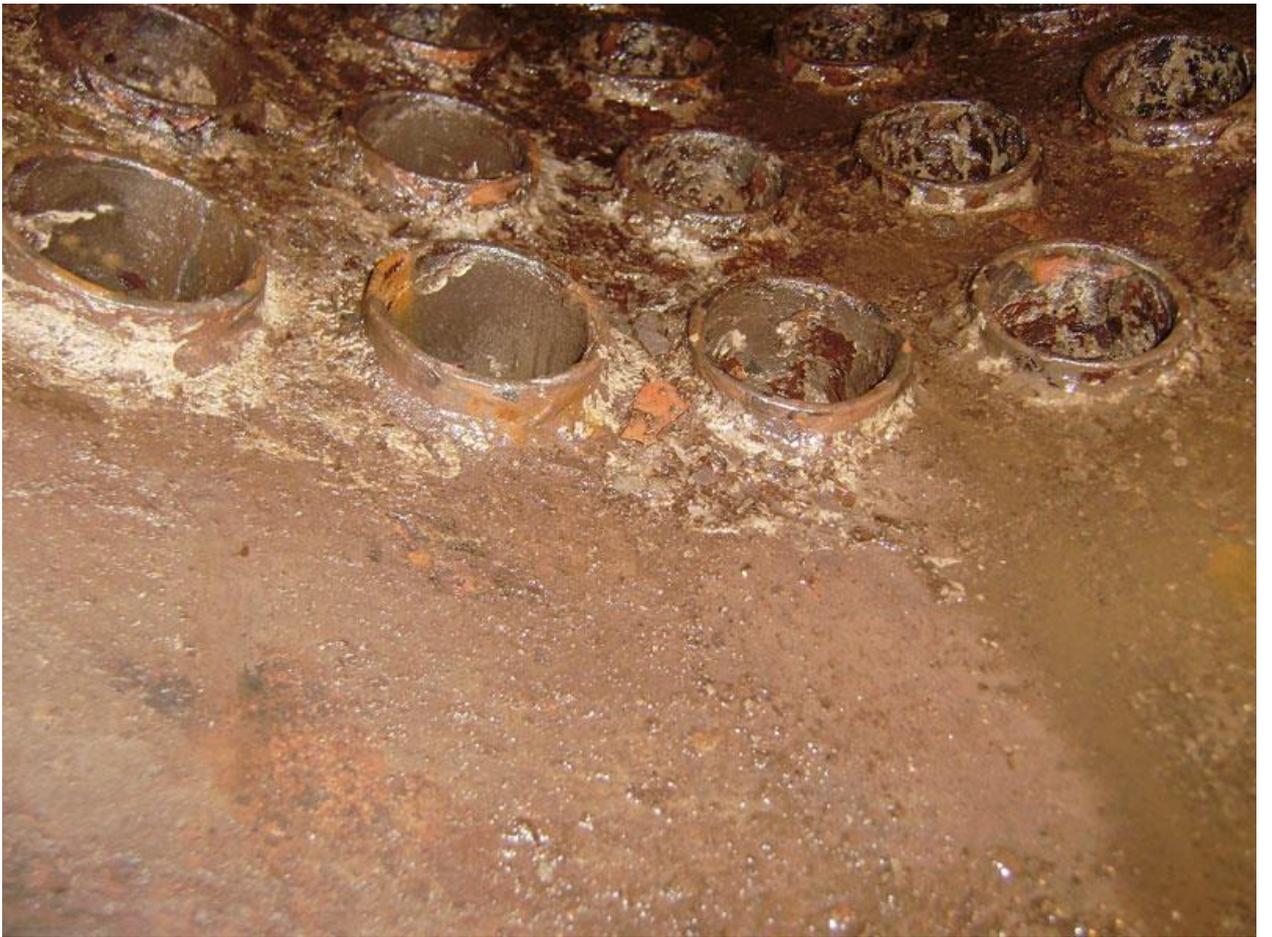
При проведении технического освидетельствования котла зачастую можно обнаружить, что на внутренней поверхности барабана образуются бугорки — ржавчина коричневого цвета, под которой обычно имеется слой оксидов железа черного цвета. При очистке этих мест - стальной щеткой обнаруживается язвина, которая, если не принять меры, может увеличиваться вплоть до образования свищей. Наибольшее количество язвин обнаруживают в паровом пространстве барабана, в местах переменного уровня воды, под коробками сепарационных устройств, на головках заклепок и др.
